Itinerario della colata lavica del 1669

Punto sosta	1 - Mascalucia
N° identificativo	11C_MA
Notizie storiche	<p>XVIII (costruzione intero bene)</p> <p>La primitiva Chiesa di Mompilieri era dedicata alla Madonna Annunziata e fu eretta con molta probabilità nel 1446 circa. Durante l'eruzione dell'Etna del 1537, l'edificio fu cinto dalla lava nella parete nord della Chiesa, ed arrestata dal velo di Sant'Agata portato da Catania.</p> <p>Nel 1669 una nuova eruzione dell'Etna distrusse Mompilieri e anche se l'evento si protrasse per quattro mesi, gli abitati non riuscirono a portare via i beni del Santuario che rimasero seppelliti sotto 10 metri di lava.</p> <p>Furono tutti inutili gli sforzi e le campagne di scavo, solo nel 1704, grazie alla manifestazione della Vergine ad una donna, si riuscì ad individuare il punto esatto dove scavare. I ricercatori portarono alla luce il simulacro della Madonna delle Grazie, racchiuso come fosse una cappella intorno alla statua.</p> <p>Così, si eresse una nuova Chiesa nel luogo della sua antica sede, venerata da quel momento come Madonna della Sciara, lava.</p> <p>Nel 1923 la Chiesa fu eretta a Santuario Mariano e più precisamente</p>

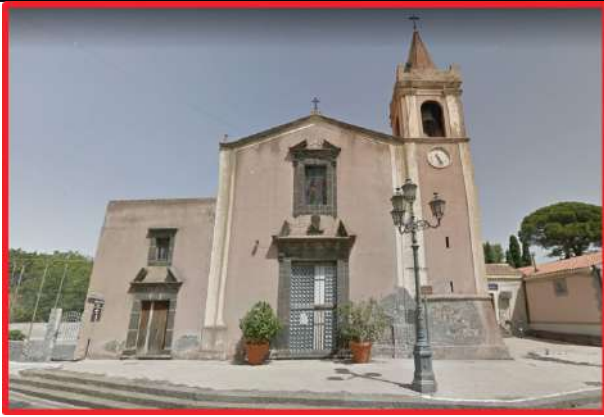
<p>10C_MA: Chiesa di Maria Santissima Annunziata – Mascalucia</p>
N° identificativo	3R_MA
Notizie storiche	L'antico edificio fu edificato nell'epoca in cui i cimiteri non erano diffusi e vi si seppellivano gli abitanti del piccolo borgo, nella cripta sottostante la Chiesa.
Descrizione	<p>Prospetti</p> <p>I prospetti sono privi di intonaco e finitura; sulla facciata dell'edificio a capanna</p>

<p>L'attuale impianto della Chiesa fu edificato agli inizi del XVIII secolo dagli abitanti del sito e dal Duca di Massa che ne pagò le spese. Nel 1669, a seguito dell'eruzione dell'Etna, l'edificio antico fu distrutto e successivamente ricostruito.</p> <p>L'erezione canonica della parrocchia risale al 1946, e più precisamente al 20 febbraio del 1946.</p>
Descrizione	<p>Prospetti</p> <p>L'edificio si erge nella piazza di Massannunziata, prospiciente ad una delle arterie principali del comune.</p> <p>Il prospetto è edificato secondo il tradizionale schema "a capanna" inquadrato da lesene che incorniciano la superficie piana. Al centro della facciata si erge il maestoso portale in pietra lavica con timpano aperto. Sopra di esso si innesta una finestra con vetri colorati in pietra lavica che richiama il portale nelle sue geometrie. A sinistra si innesta il salone parrocchiale con un prospetto che ricorda gli elementi della Chiesa.</p> <p>Il campanile si innesta nella parte destra dell'edificio, mostra delle piccole feritoie in tutta la sua altezza ed un orologio; è concluso superiormente da fornice su tutti e quattro i lati.</p> <p>Planimetria ed interni</p> <p>L'impianto planimetrico della Chiesa si sviluppa secondo una geometria a base rettangolare absidata.</p> <p>Degno di nota l'interno in cui si erge l'altare in marmo, prettamente barocco e parti della primitiva Chiesa, tra cui fonte battesimale in marmo e pietra lavica.</p> <p>Il pavimento è prevalentemente in argilla con inserti in pietra lavica.</p> <p>Impianto strutturale</p> <p>La struttura portante dell'edificio è costituita da blocchi di pietra lavica e malta con copertura a volta a tutto sesto lunettata.</p>

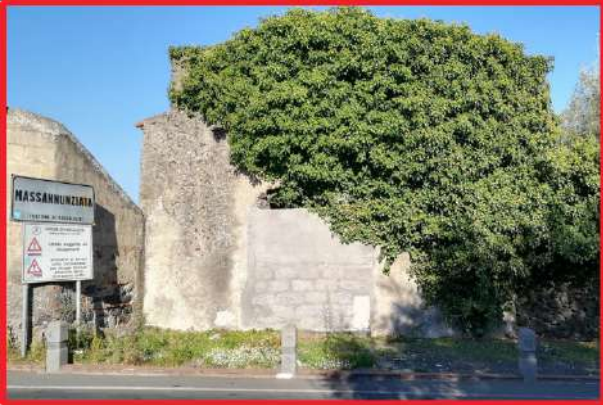
<p>rimane la sagoma del portale, anche se tamponato con mattoni. Sotto il verde ormai preponderante, si erge esile a sinistra una piccola cella campanaria a vela. La copertura è interamente crollata, permane il pericolo di crollo delle residue tegole.</p> <p>Planimetria ed interni Lo spazio interno è composto da un'aula unica rettangolare dove permangono gli altari laterali, e più precisamente sul quello destro permane un affresco rappresentante Santa Lucia dove sullo sfondo è rappresentata una torre, attribuita a Torre del Grifo. Altri resti sono alcune mattonelle esagonali dell'antica pavimentazione.</p> <p>Impianto strutturale La struttura dell'edificio è costituita da muratura portante in pietra lavica e malta.</p>
<p>Foto</p>	<div style="text-align: center;">

<p>3R_MA: Chiesetta di Sant'Antonio – Mascalucia</p> </div>
<p>N° identificativo</p>	<p>1R_MA</p>
<p>Notizie storiche</p>	<p>-----</p>

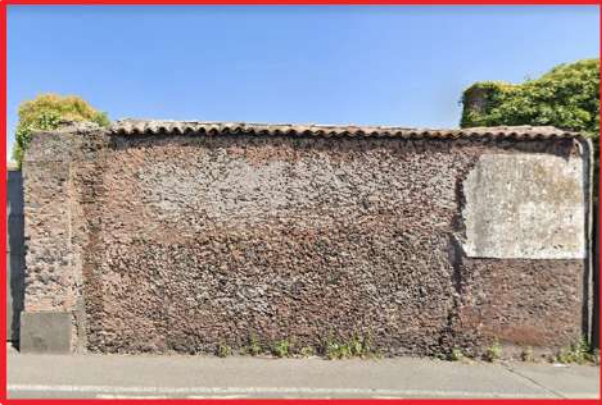
<p>Descrizione</p>	<p>Prospetti L'edificio è prospiciente la strada di collegamento tra Mascalucia e Massannunziata. L'antico palmento contiene al suo interno i resti della piccola Chiesetta di Sant'Antonio. Il prospetto su strada della proprietà delinea una facciata rustica, con pietra a vista e innesti in mattoni, sicuramente frutto di diversi rimaneggiamenti. La copertura è in coppi, su travatura lignea.</p> <p>Impianto strutturale La struttura dell'edificio è costituita da muratura portante in pietra lavica e malta.</p>

<p>1R_MA: Palmento Giuffrida – Mascalucia</p> </div>
<p>Punto sosta</p>	<p>5 – San Pietro Clarenza</p>
<p>N° identificativo</p>	<p>4C_SPC</p>
<p>Notizie storiche</p>	<p>XVIII – XIX (costruzione intero bene). La costruzione dell’edificio ebbe inizio nella seconda metà del XVIII secolo e fu completato solo nel XIX secolo.</p>
<p>Descrizione</p>	<p>Prospetti La facciata dell’edificio è costituita in sommità da un frontone curvo, incorniciato da formelle di terracotta che ne cingono i confini. Sulla superficie piana della facciata si colloca il portale rettangolare e finestra rettangolare in linea con l’asse centrale del portale. A destra dell’edificio, in una posizione arretrata rispetto al fronte della facciata, si erge il campanile a pianta quadrata, con una guglia in sommità.</p> <p>Planimetria ed interni L’impianto planimetrico della Chiesa è costituito da un’unica aula rettangolare con il presbiterio absidato. Sull’altare maggiore spicca la statua della Madonna. L’interno dell’aula è scandito da un apparato decorativo eclettico.</p> <p>Impianto strutturale La struttura portante dell’edificio è costituita da muratura in conci irregolari di pietra lavica e malta. L’aula è ricoperta da una volta a tutto sesto lunettata.</p>

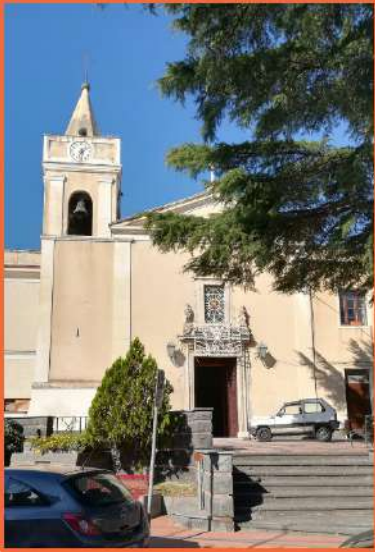
<p>Foto</p>	<div style="text-align: center;">   </div> <p style="text-align: center;">4C_SPC: Chiesa di Santa Maria delle Grazie – San Pietro Clarenza</p>
<p>N° identificativo</p>	<p>3C_SPC</p>
<p>Notizie storiche</p>	<p>XVII – XVIII (costruzione intero bene). L'edificio fu costruito tra la fine del XVII e la metà del XVIII sec. in seguito all'eruzione etnea del 1669 che rase al suolo il casale di San Pietro Clarenza. 1926 (erezione canonica carattere generale). La chiesa è stata eretta in parrocchia nel 1926 e più precisamente il 21 giugno 1926.</p>
<p>Descrizione</p>	<p>Prospetti La facciata dell'edificio è piana, a capanna, costituita in sommità da un timpano triangolare. E' inquadrata da due paraste laterali che ne delineano i confini. Sulla superficie piana della facciata si colloca il portale rettangolare in pietra scolpita e finestra rettangolare in linea con l'asse centrale del portale. A sinistra dell'edificio si erge il campanile a pianta quadrata.</p> <p>Planimetria ed interni L'impianto planimetrico della Chiesa è costituito da un'unica aula rettangolare con il presbiterio leggermente rialzato dal piano dell'aula. L'interno dell'aula è scandito dall'apparato tuscanico, superstite dell'apparato precedente tardobarocco.</p> <p>Impianto strutturale La struttura portante dell'edificio è costituita da muratura in conci irregolari di pietra lavica e malta. L'aula è ricoperta da una volta a tutto sesto lunettata.</p>

<p>3C_SPC: Chiesa di Santa Caterina Vergine e Martire – San Pietro Clarenza</p>
<p>N° identificativo</p>	<p>1P_SPC</p>
<p>Notizie storiche</p>	<p>E' l'edificio più antico del casale di San Pietro Clarenza, anticamente di proprietà dei Clarenza. Alcuni documenti antichi comunali testimoniano che nel 1816 gli eredi del Principe Giuseppe Clarenza erano titolari di una rendita relativa ai terreni in cui ora sorge il Caseggiato.</p> <p>Questi furono in seguito acquistati da una famiglia nobile catanese, i Mannino. Vi abitò il Cavaliere Antonio, in seguito anche Sindaco di San Pietro Clarenza, finché i nipoti non ne reclamarono la proprietà in quanto appartenente al fratello.</p> <p>Oggi, il Caseggiato, ospita la biblioteca comunale.</p>
<p>Descrizione</p>	<p>Prospetti L'edificio è ubicato su Piazza della Vittoria. La facciata è piana con un basamento in conci di pietra lavica; il cantonale ed i portali sono anch'essi rivestiti in pietra lavica.</p> <p>Planimetria ed interni L'ambiente interno dell'edificio comprende 14 stanze, un grande salone ed un cortile in cui è ubicata una caratteristica cisterna.</p> <p>Impianto strutturale La struttura dell'edificio è costruita in conci di pietra lavica e malta.</p>

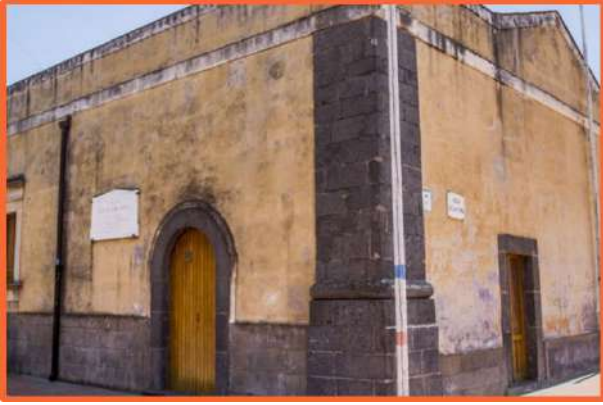
<p>1P_SPC: Casoggiato Mannino – Ante restauro – San Pietro Clarenza</p>
<p>N° identificativo</p>	<p>1R_SPC</p>
<p>Notizie storiche</p>	<p>I resti della Torretta si trovano nel quartiere Maddi e si rifanno probabilmente ad un'antica torre di vedetta edificata a fine '800.</p>
<p>Descrizione</p>	<p>La torretta rappresenta uno dei punti panoramici più alti del Comune di San Pietro Clarenza, da questo il nome di Belvedere. La struttura dell'edificio è costruita in blocchi di pietra lavica e malta. Si erge alta su di un podio ed è costituita da terrazzamenti. È caratterizzata da diverse rampe di scale che si intersecano fino ad arrivare in cima.</p>
<p>Foto</p>

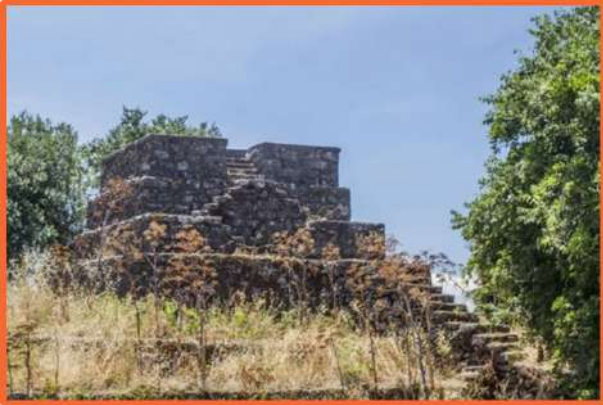
<p>1R_SPC: Torretta "Belvedere" – San Pietro Clarenza</p>
<p>N° identificativo</p>	<p>2M_SPC</p>
<p>Notizie storiche</p>	<p>Il Monumento è una costruzione commemorativa risalente alla Prima Guerra Mondiale e commemora i caduti di San Pietro Clarenza.</p>

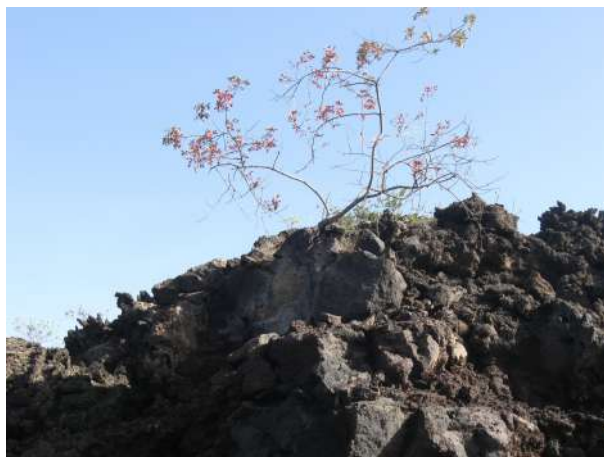
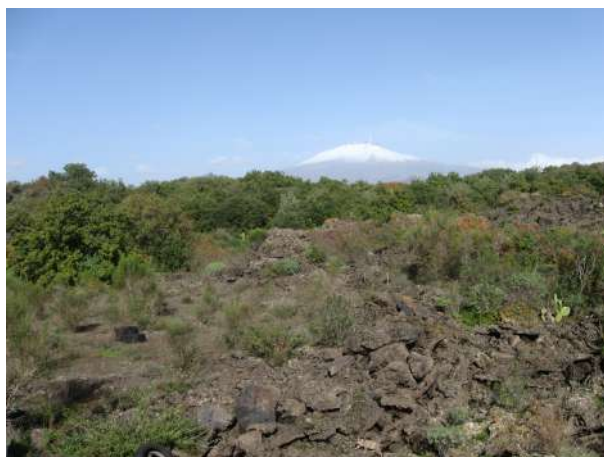
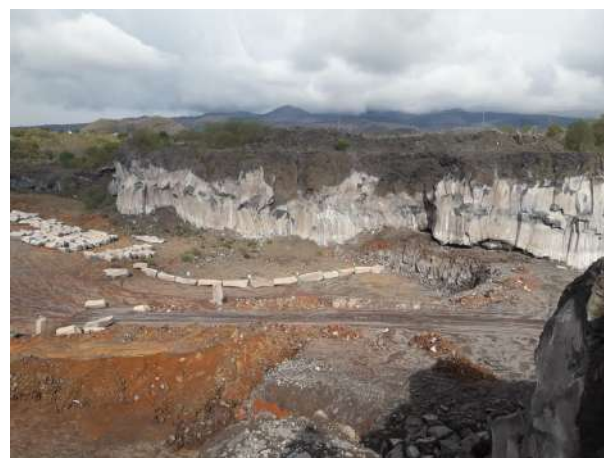
<p>Descrizione</p>	<p>La colata del 1669 ha ricoperto una vastissima superficie che comprende i centri abitati di Nicolosi, Mascalucia, Belpasso, San Pietro Clarenza, Camporotondo Etneo, Misterbianco e, finanche, una parte della città di Catania. Le lave del 1669 hanno il tipico aspetto scoriaceo, con superficie irregolare e frastagliata che rendono difficilmente coltivabili i terreni in affioramento. Sotto la coltre scoriacea si rinviene, invece, la parte massiva basaltica, costituita da roccia molto compatta e di ottime proprietà meccaniche. Il Paesaggio locale è inevitabilmente connesso con la presenza delle lave del 1669 e nei territori compreso tra San Pietro Clarenza e Camporotondo Etneo è possibile ammirare la struttura della colata lavica in tutta la sua integrità e</p>

bellezza. Le lave etnee non solo hanno caratterizzato il paesaggio locale, ma hanno anche creato un particolare ecosistema ideale per la crescita di alcune specie vegetative mediterranee, tipiche del paesaggio etneo.

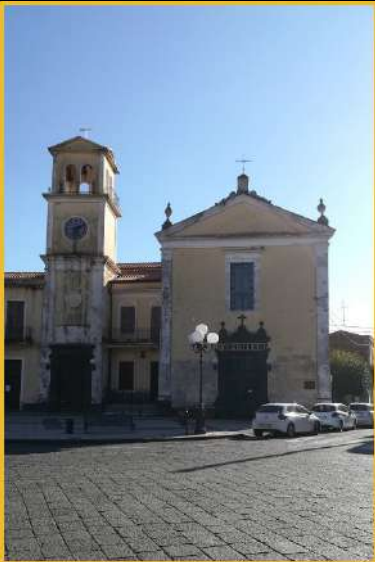
N° identificativo	1C_CE
Notizie storiche	<p>XVIII (costruzione intero bene). Il primitivo impianto della Chiesa risale con molta probabilità ad una ristrutturazione ed ampliamento di un edificio danneggiato dal sisma del 1693; di questo primo edificio resterebbero i due portali in pietra lavica della facciata e del campanile. 1926 (erezione canonica carattere generale). La chiesa è stata eretta in parrocchia il 21.06.1926</p>
Descrizione	<p>Prospetti La facciata dell'edificio è piana, costituita da un timpano triangolare, con tetto a spiovente, su cui terminali si ergono due statue. E' inquadrata da due paraste laterali che ne delineano i confini. Sulla superficie piana della facciata si colloca il portale rettangolare con timpano semicircolare e finestra rettangolare in linea con l'asse centrale del portale. A sinistra dell'edificio si erge possente il campanile a pianta quadrata, distaccato dalla Chiesa a causa della presenza, in mezzo, della casa canonica. La torre campanaria è scandita da partizioni orizzontali che definiscono tre parti rispettivamente arricchite dal portale d'ingresso in pietra lavica, l'orologio e la cella campanaria. La copertura è a capanna con tetto spiovente.</p> <p>Planimetria ed interni L'impianto planimetrico della Chiesa è costituito da un'unica aula rettangolare con il presbiterio leggermente rialzato dal piano dell'aula; la cantoria si sviluppa sopra il vestibolo. L'interno dell'aula è suddiviso in cinque campate da un partito architettonico in stile tuscanico.</p> <p>Impianto strutturale La struttura portante dell'edificio è costituita da muratura in conci irregolari di pietra lavica e malta.</p>

<p>1C_CE: Chiesa di Sant'Antonio Abate – Camporotondo Etneo</p>
